**Lokalita Bohdanecký rybník – komentář k významu lokality**  
Mgr. Martin Hanousek (krajinný ekolog), RNDr. Blanka Mikátová (zooložka)  
konzultace Ing. Ivan Tláškal (ornitolog)

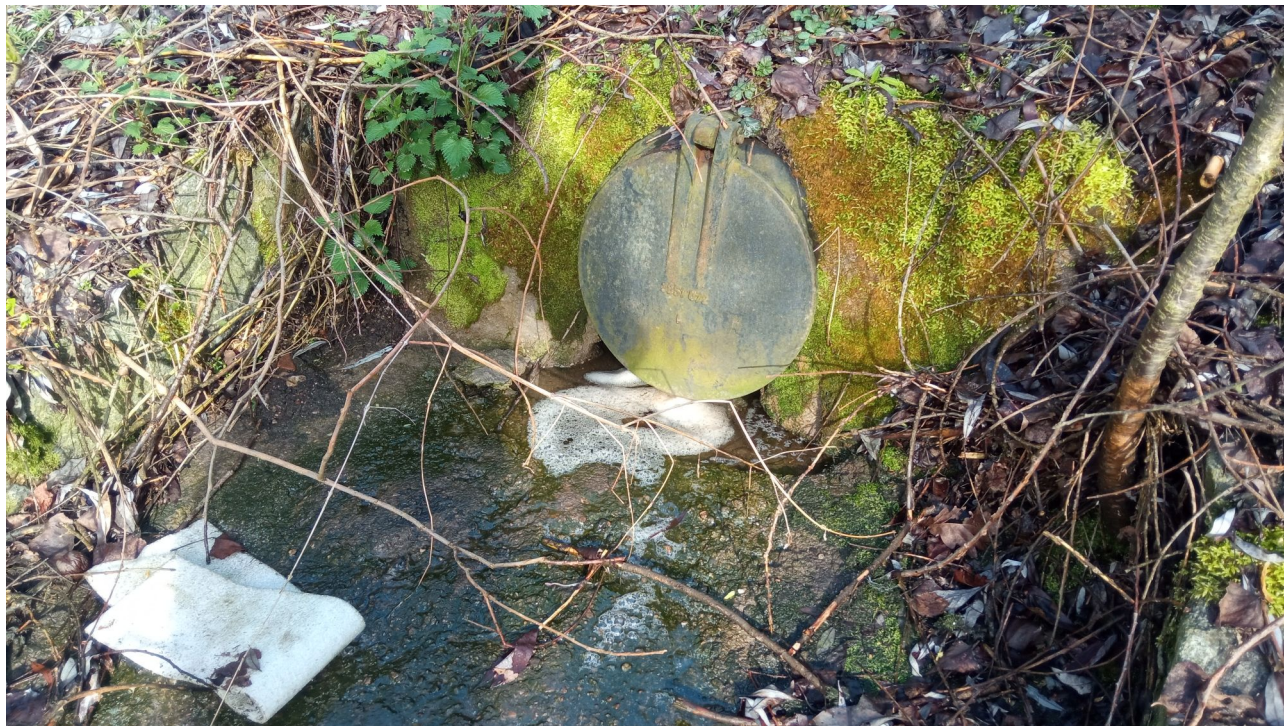
Obrázek 8: stopy znečištění z výpusti ze zinkovny

Autoři hodnocení si vyžádali od Krajského úřadu i integrovaná povolení pro blízký provoz žárového zinkování společnosti Wiegel Hradec Králové. Věříme, že společnost přistupuje k ochraně životního prostředí zodpovědně, avšak dle povolení má společnost umožněno vypouštět dešťové vody do Bohdaneckého rybníka. Současně společnost nakládá s nebezpečnými látkami. Dle našeho názoru **existuje**

určitá míra nebezpečí, že se tyto nebezpečné látky mohou dostat do Bohdaneckého rybníka a je tak i zdravotním rizikem pro případné čerpání takové vody na zavlažování zeleniny užívané jako potraviny. Za nevhodné vidíme to, že Krajský úřad Královéhradeckého kraje zcela rezignoval na monitoring vypouštěných látek. Je zde tedy hrubě podceněný dohled. Jako rizikové látky se jeví zinek, kadmium, nikl, železo.

Dle našeho pozorování po deštích dochází z areálu zinkovny k vypouštění vod se znaky znečištění viz foto.

Čerpání vody pro zemědělské účely nepovažujeme za vhodné, naopak je rizikové. Doporučujeme provádět pravidelný monitoring kvality vody se zaměřením na detekci zinku, kadmia, niklu a železa – z vodní nádrže v místě výpusti zinkovny (GPS cca 50.2182761N, 15.7885728E) a to po deštích a dále ze sedimentu a vlastní plochy nádrže.
